Im Detail

Innenausbau

Vierteljährlich stellen wir in dds einen besonders gelungenen Innenausbau mit seinen wesentlichen konstruktiven Details vor. In dieser Ausgabe: Umfassender Relaunch des Innenraums und der Gebäudehülle der Neuapostolischen Kirche Schorndorf.

Gelungener Relaunch

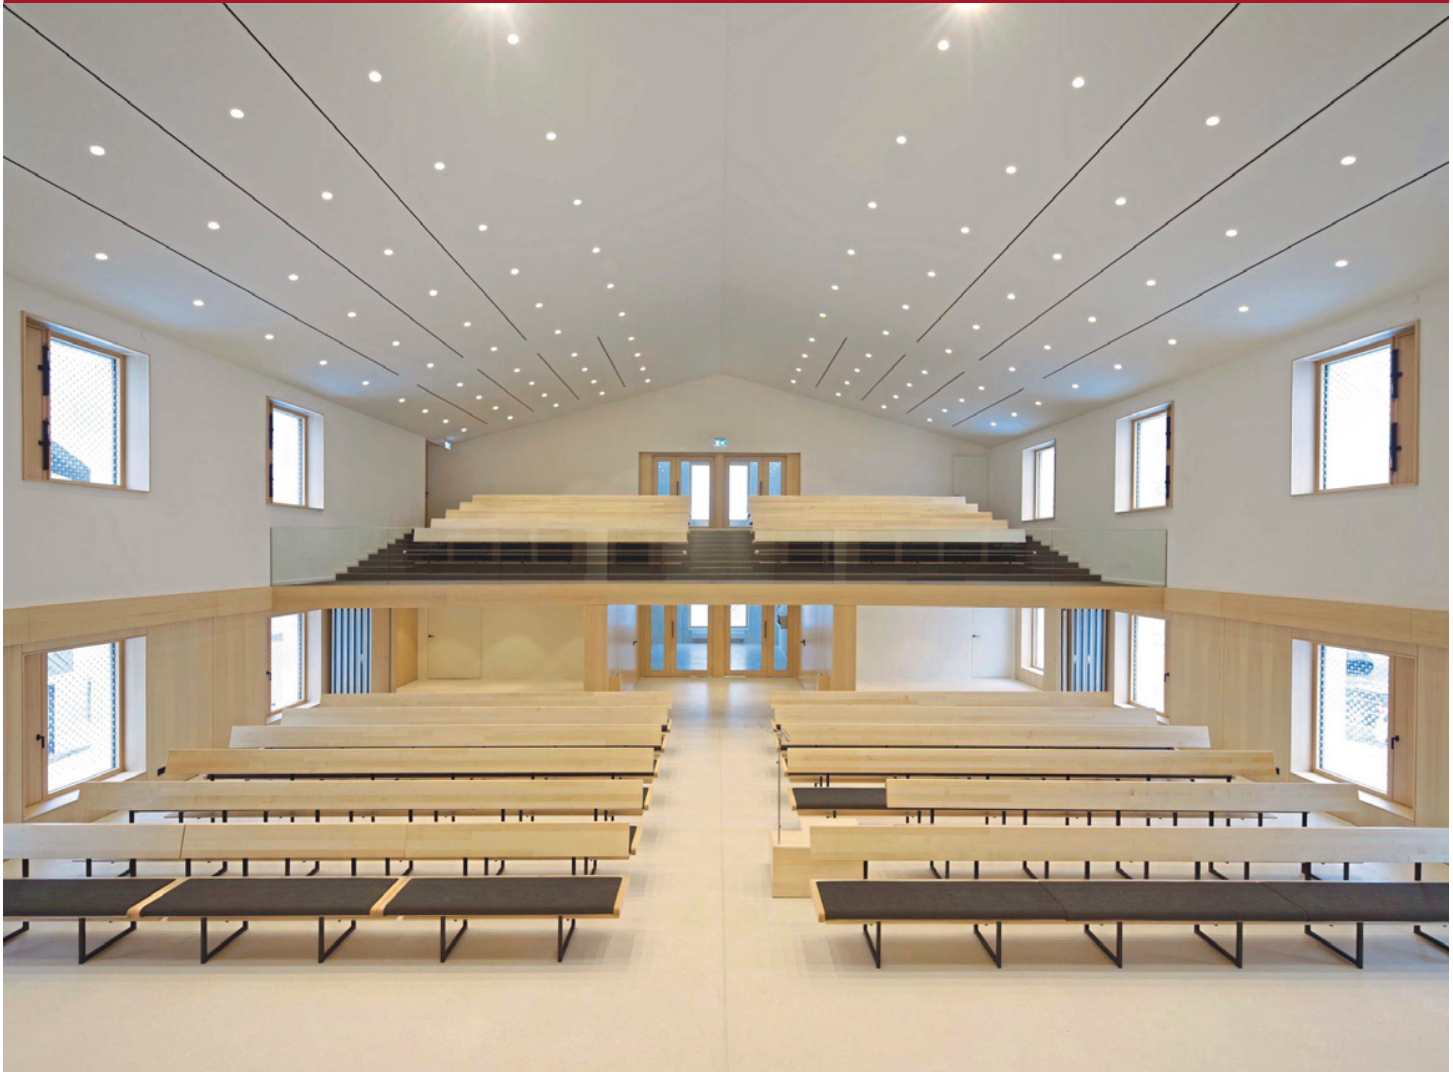
Zweigeschossiger Kirchenraum mit stringenter Einheit von Möblierung, Innenausbau sowie Türen und Fenstern

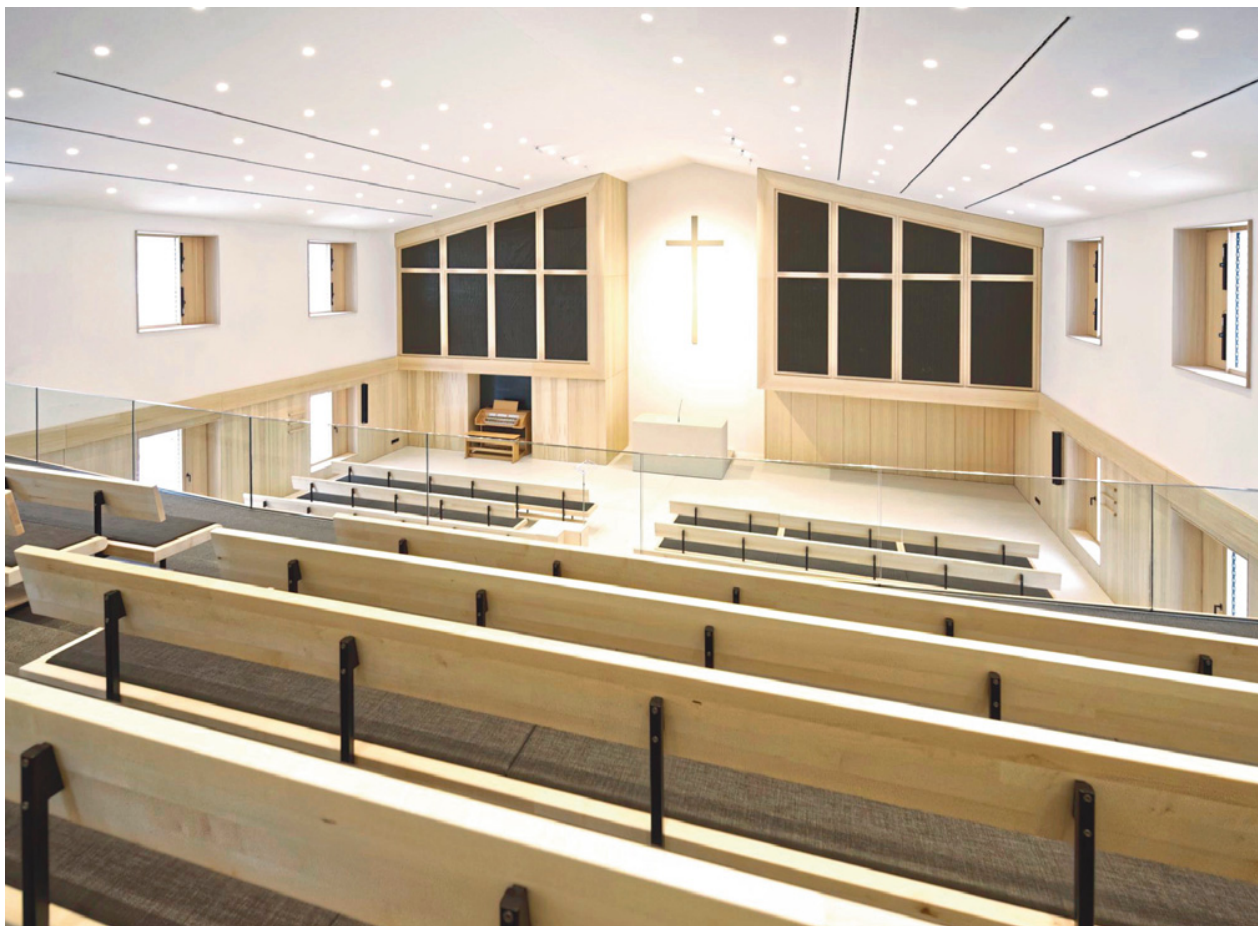
Freier Blick von der Empore in den Kirchenraum: Die elektronische Orgel weicht im Sommer 2023 einer neuen Pfeifenorgel

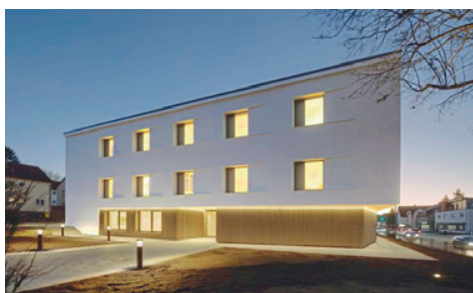
Die Holzverkleidung in Weißtanne reduziert optisch das Volumen des Kirchenbaus

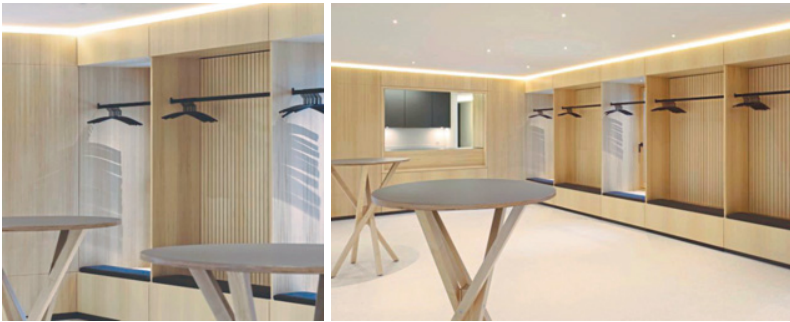
Das Foyer integriert die Garderobe mit gepolsterter Sitzbank und die Durchreiche zur Küche mit Faltschiebetür. Beide sind als komplexe Einbaumöbel ausgeführt. Eine dezente Lichtvoute zeichnet an der Decke den Grundriss des Foyers nach. Zusammen mit dem angrenzenden kleinen Saal entsteht eine flexibel nutzbare Veranstaltungsfläche.

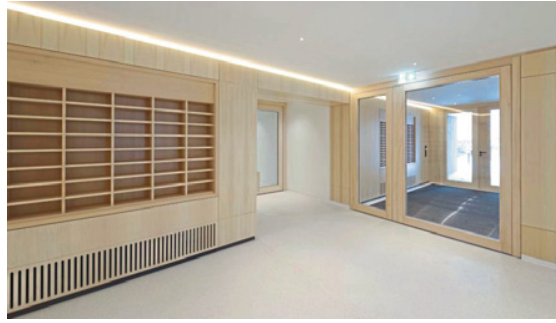
Vertikalschnitt: Chormappenfächer und flächenbündige Heizkörperverkleidung

Auf keilförmiger Fläche zeigt der Korpus in Fortsetzung der Postfächer im Windfang offene Fächer für Chormappen und rückseitig mit Drehtüren erschlossenen Stauraum. Der flächenbündige Korpus integriert den Durchgang zwischen Foyer und Lager sowie die Heizkörperverkleidung.

Ein Einbaumöbel zoniert das Foyer in Eingangsbereich und angrenzendes Lager.

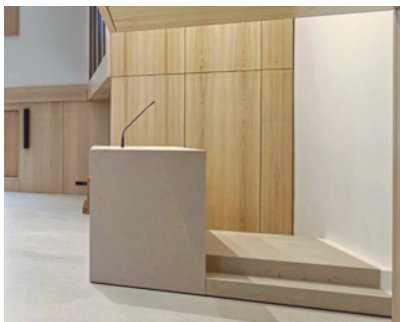
Der Altar bildet mit Podest und Stufen optisch ein monolithisches Volumen, das auf Gehrung aus 45 mm dicken Mehrschichtplatten mit einer Decklage aus Travertin-Kalksandstein gefügt ist. Innerhalb befindet sich ein Korpus aus durchgefärbter MDF, der rückseitig über Drehtüren erschlossen ist.

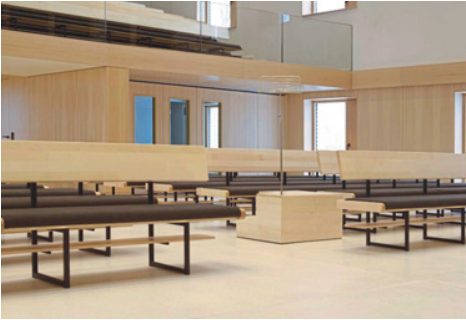
Die Empore mit gestaffelten Sitzreihen ist durch ein vormontiertes rahmenloses Glasgeländer begrenzt, das lediglich an der Unterkante in einem Systemprofil aus Metall fixiert ist. Die abgewinkelte Profilblende geht fugenlos in die furnierte Deckenverkleidung über. So bleibt der Raum ohne Sichtbarriere aus jeder Perspektive als Ganzes erfahrbar.

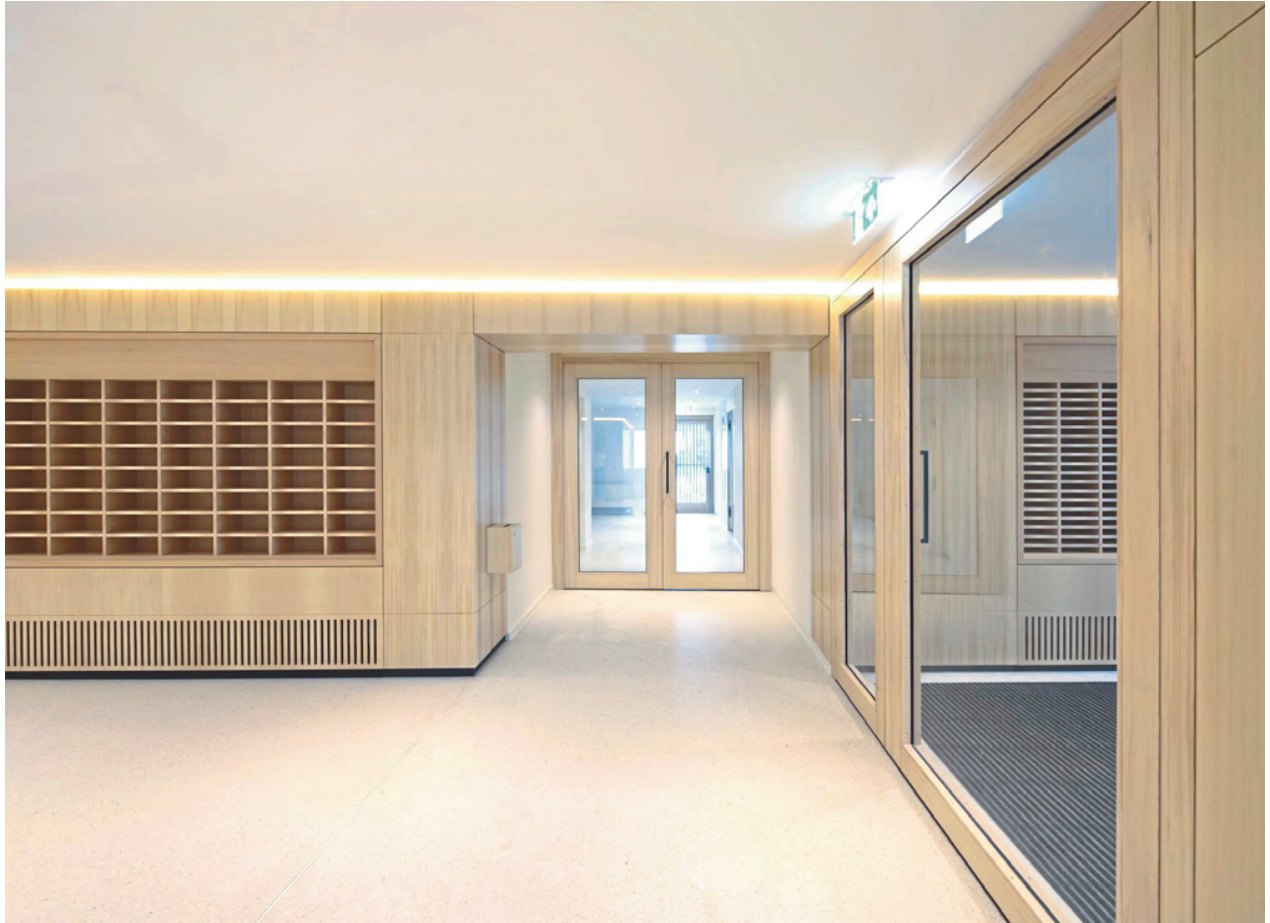
In Fortsetzung der Postfächer im Windfang integriert das Einbaumöbel im Foyer offene Fächer für Chormappen und eine flächenbündige Heizkörperverkleidung
